先日、刈払機(チップソーとナイロンコード併用)で休耕田の草刈り作業をした際、現場の北方上段の土地に建つ倉庫と、南方下段の民家敷地内に駐車中の自動車2台を損壊する賠償事故が発生しました。

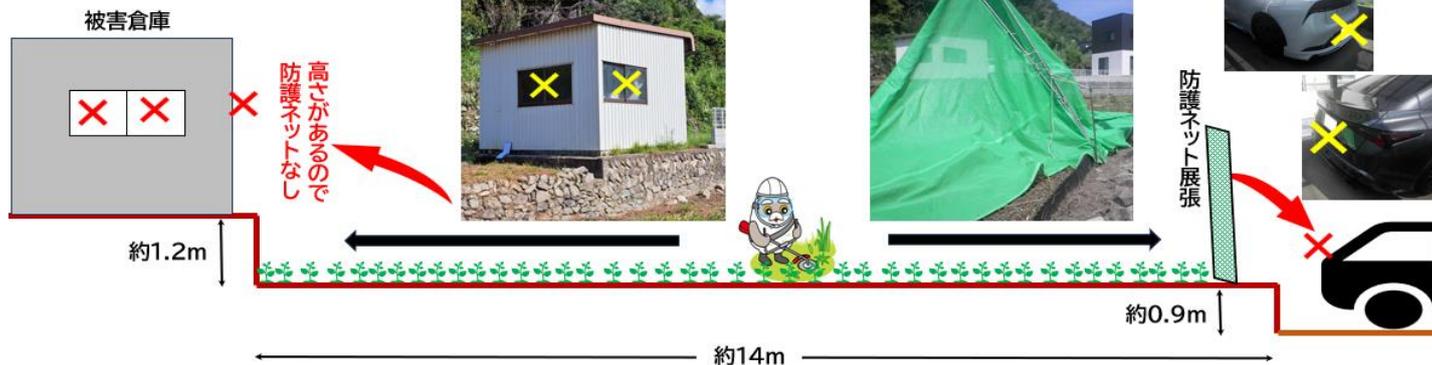
被害倉庫は、作業現場から約120cm高い土地に建っており、会員は「高さがあるから、石は飛ばないだろう。」と判断し、防護ネットは展張していませんでした。

また被害車両2台が駐車されていた民家敷地は、作業現場から約90cm低い土地にあり、防護ネットは展張していたものの、設置が不十分であった可能性もあります。

刈払機による飛び石は、「予想以上に高く遠く飛ぶ」ことを念頭に、「大丈夫だろう」と安易に判断することなく、被害を与えるおそれのある対象物、防護ネットの位置、刈払方向等に思いを巡らし、最も安全で効果的な被害防止対策を実践してください。
